「FPの家」 火災現場レポート

『被害が最小限で食い止められた「FPの家」』

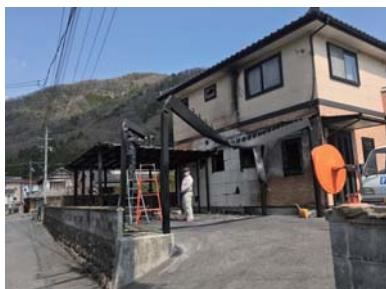
家屋の左にあるのが出火元の納屋。2階の屋根まで及ぶ焦げ跡が炎の大きさを物語っている。

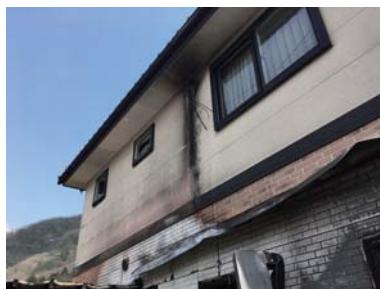
窓枠は炭化し、ここから炎が建物内部に侵入したと思われる。

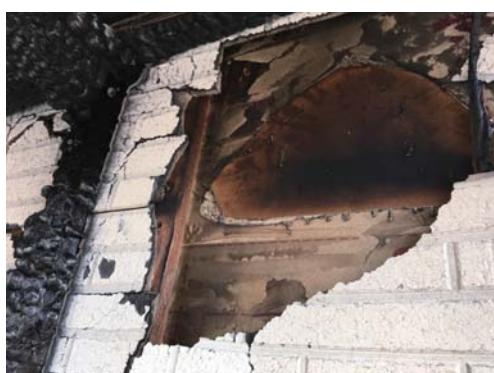
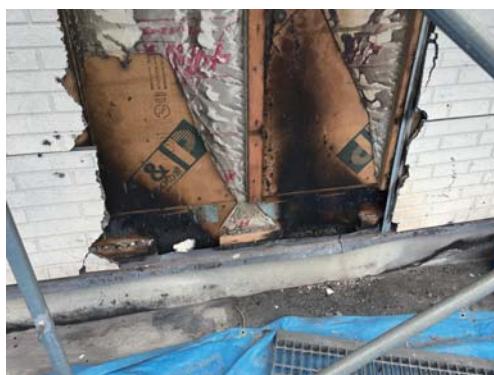
外壁材は壊れ表面は焦げているがパネル内部にまで火は到達していなかった。

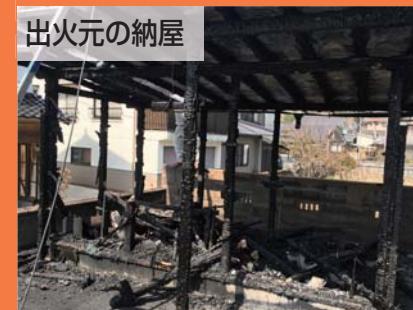
出火元の納屋

出火元の納屋の焼け跡が火の勢いを物語っていますが、鎮火後の建物を見た修復作業を担当している大工さんが話した、「外壁材やサッシは溶けて原型を留めないのに対して、FPパネルがしっかりと残っていることがすごい」という言葉が印象的でした。

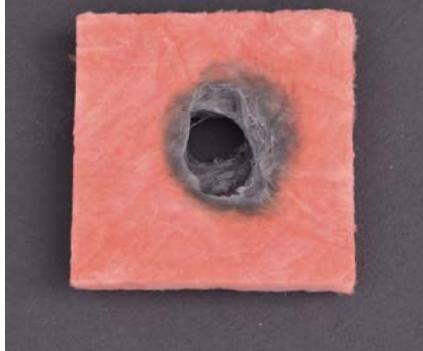
グラスウール

グラスウール、発泡ポリスチレン、FPウレタン断熱パネルの断熱材（硬質ウレタン）をガスバーナーによる燃焼比較実験を行ったところ、グラスウールは奥深くまで燃え進み、発泡ポリスチレンは燃え広がり、さらに溶け出して穴が大きく広がりましたが、硬質ウレタンは表面が炭化するだけで燃え進みませんでした。
